# ARV 2022

## Relazione settimana 3 (29/8-2/09)

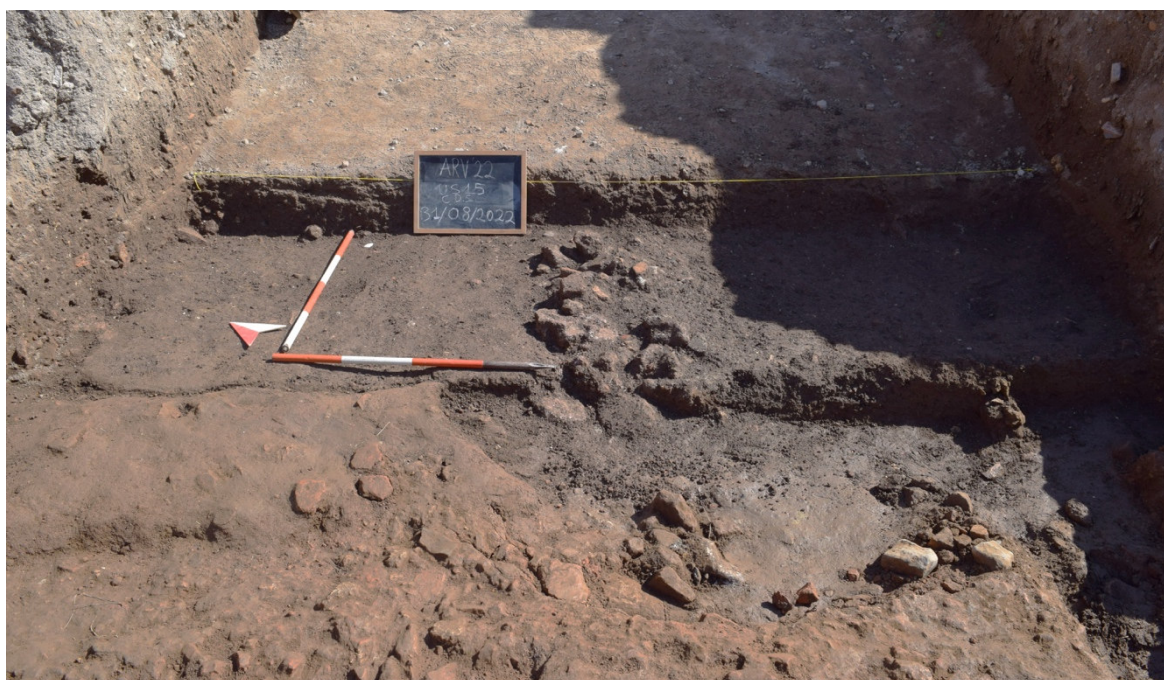
Fig. 1 US 15.

Il 31 agosto si è proseguito con l'esposizione di US 15, che si estendeva lungo tutto il limite NE, riempiendo il taglio US -16. Si è osservato anche che il riempimento, finora non numerato, di US -13 era identico a US 15, permettendo di ritenere che i due tagli US -13 e US -16 fossero il risultato della stessa azione; resta ancora da comprendere se vada eguagliata a questi anche la trincea trasversale US -10, il cui riempimento (US 9) appare anch'esso identico a US 15.

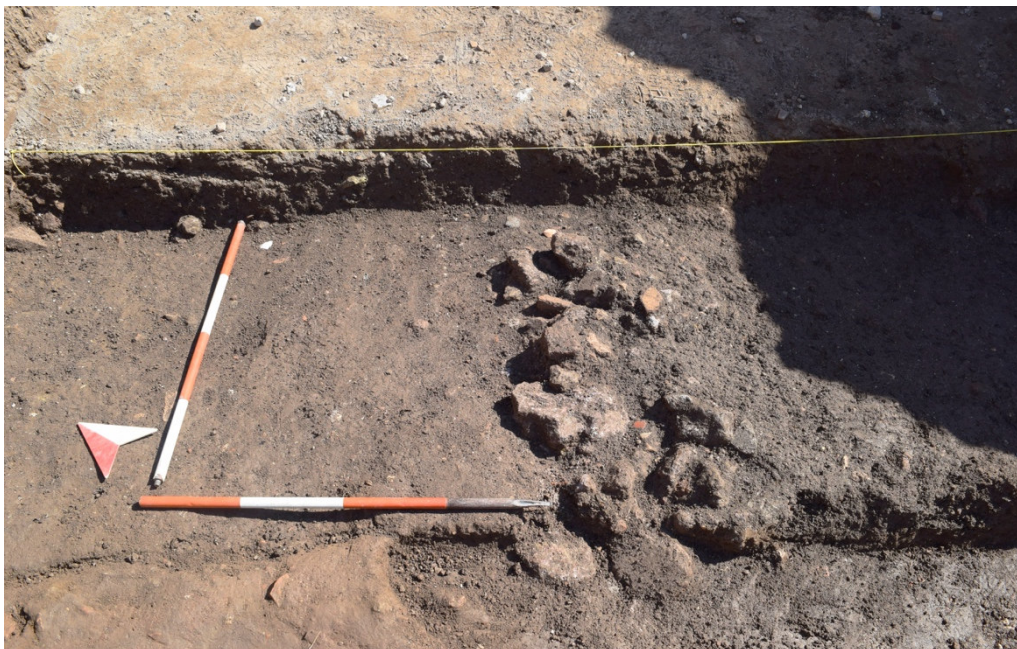
Fig. 2 Dettaglio della concentrazione di macerie al centro di US 15.

Si è deciso quindi di procedere con un ulteriore ampliamento con mezzi manuali, della larghezza di 1,00 m, del limite NE alla base della rampa di accesso all'area. Una volta rimosso un consistente strato inquinato superficiale si è proceduto con l'esposizione del taglio semicircolare già individuato con il primo ampliamento (US -13) in data 4 agosto (cfr relazione settimanale 2), che interessava il lato NE della strada US 11. È stata così esposta un'ulteriore porzione dello strato rossastro di oblitterazione della strada (US 8), lasciato in posto dopo il primo ampliamento realizzato prima della pausa estiva. Si osservava inoltre come US 8 risultasse tagliata sul suo margine NE, oltre che, come già visto, da US -13, e che questo taglio (US -16) fosse riempito da uno strato (US 15) a matrice argillo-sabbiosa di colore nerastro molto compatto e ricco di inclusi di piccole dimensioni e frequenti frammenti di conglomerato e laterizi, questi ultimi con una particolare concentrazione nella parte centrale.

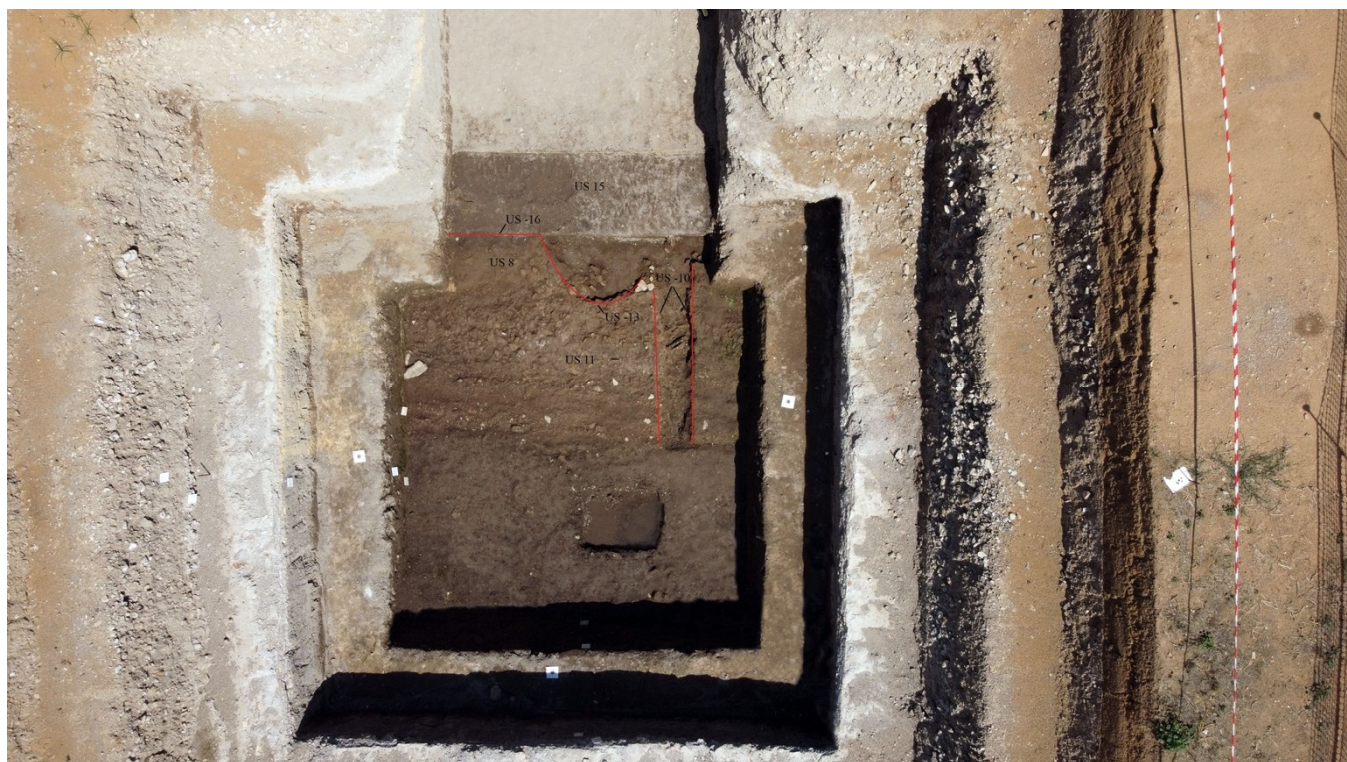
Fig. 3 Foto da drone con evidenziati i tagli e riempimenti sul margine NE della strada US 11.

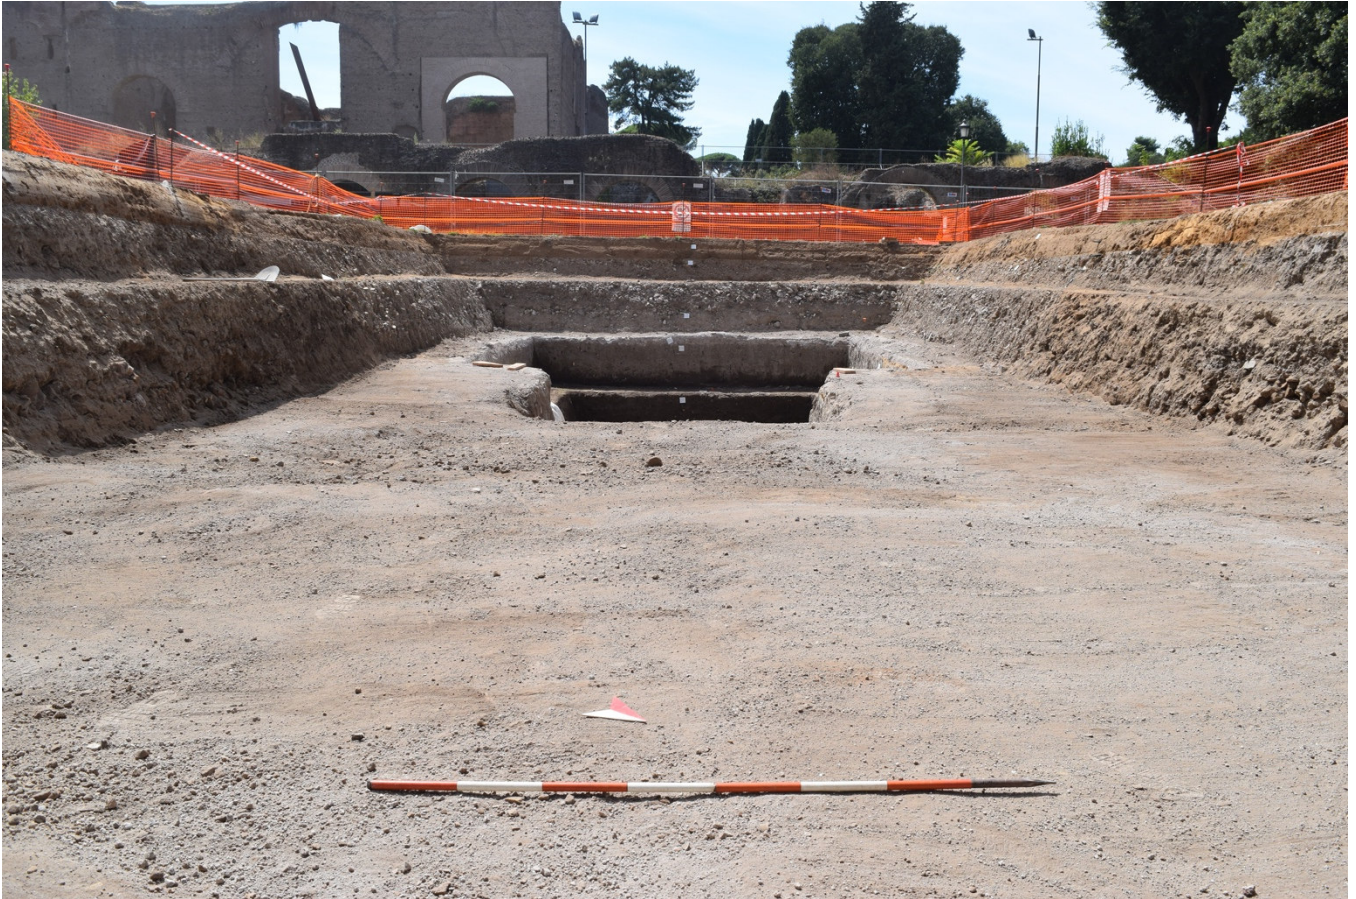
Fig. 3 La prosecuzione del piano US 4 nell'area ampliata a mezzi meccanici.

Il successivo 1° settembre è stata ricoperta l'area con teli in TNT per procedere così con lo sbancamento a mezzi meccanici per prolungare l'area verso NE, attestandosi in una prima fase alla quota del piano US 4 (a -2,00 m dal piano di campagna) ovvero il piano di cantiere della passeggiata archeologica già messo in luce nella prima fase dello scavo, il quale è risultato continuo su tutta l'area.
